Der Unterwasserfarbaufbau

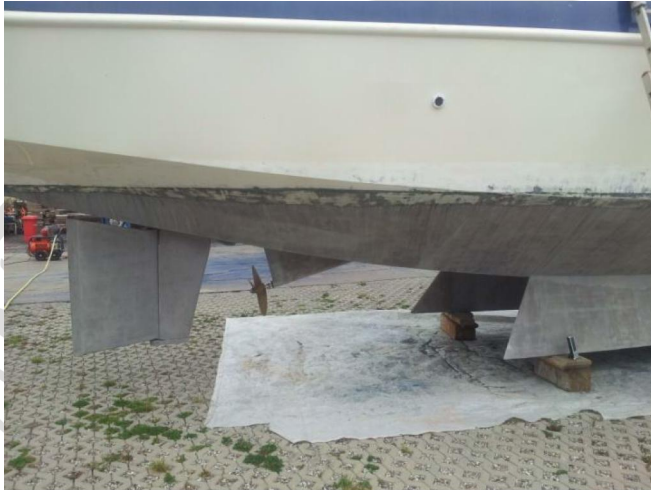
Nach einer sehr folgenreichen Falschberatung* durch die Betreiber des „Antifouling-Forums“ (siehe unter <http://www.antifouling-shop.com/showthread.php?1675-AF-auf-Invers-Alu&highlight=Inversalu>) musste der gesamte UW-Anstrich mittels Sandstrahlen entfernt werden. Durch das Sandstrahlen wurde die Oberfläche gleichzeitig sehr gut aufgeraut, was einer besseren Haltbarkeit des folgenden Anstrichs diene.

Nach dem Sandstrahlen

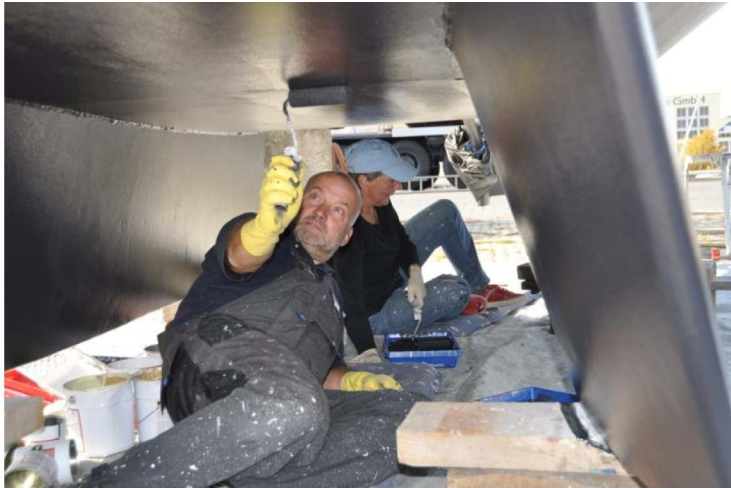
Gemeinsam ging es besser

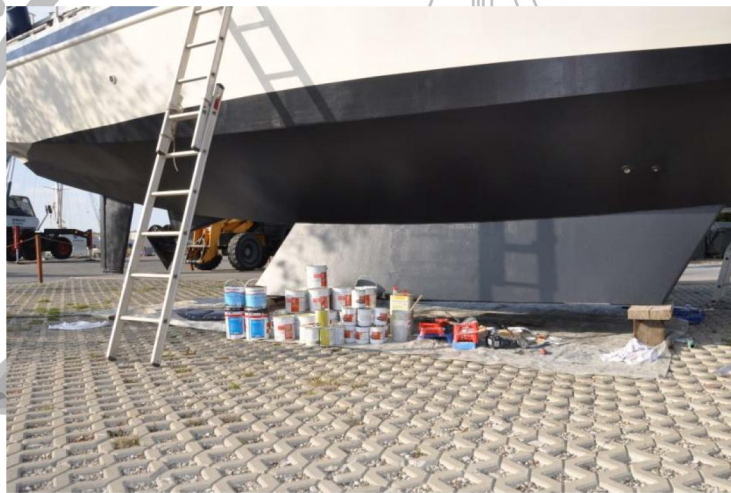
Fertig!

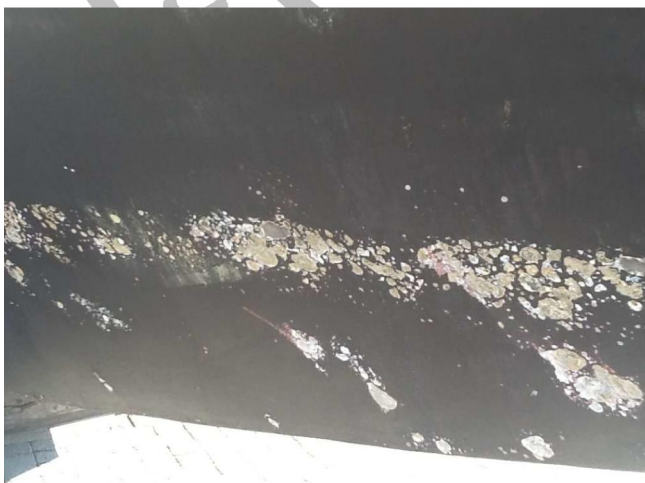
* Die fehlerhafte Beratung lag insbesondere in der fehlenden Vorbereitung des Inversalu und der viel zu geringen Schichtdicke des Vinyl-Primers, der hier nur seine Funktion als Haftvermittler und nicht als Sperrgrund gegen das Kupfer(I)oxid gerecht werden konnte.

Ergebnis einer Fehlberatung
