## **Vorabinformation!**

Wir planen unsere  
**SY MARIPOSA**  
zu verkaufen!

Heute (30.05.2018) haben wir das Schiff nach 3 Jahren und 2 Monaten erstmals aus dem Wasser genommen und das UW-Schiff inspiziert und gereinigt.

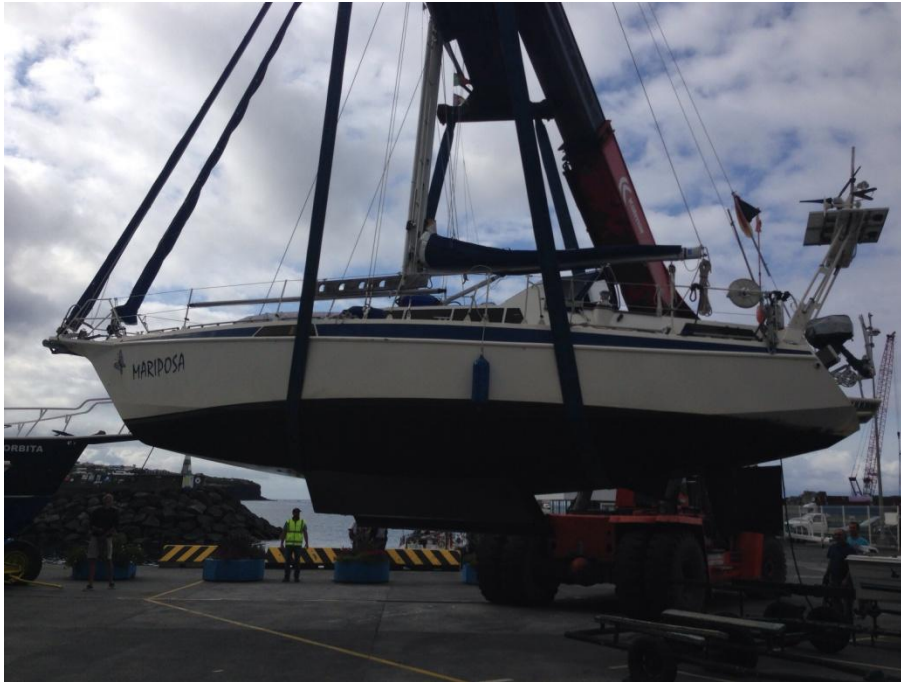
Am Rumpf war nur ein leichter Bewuchs, der sich mit dem Kärcher problemlos entfernen ließ. Wir haben als Antifouling Trilux 33 von International verwendet.

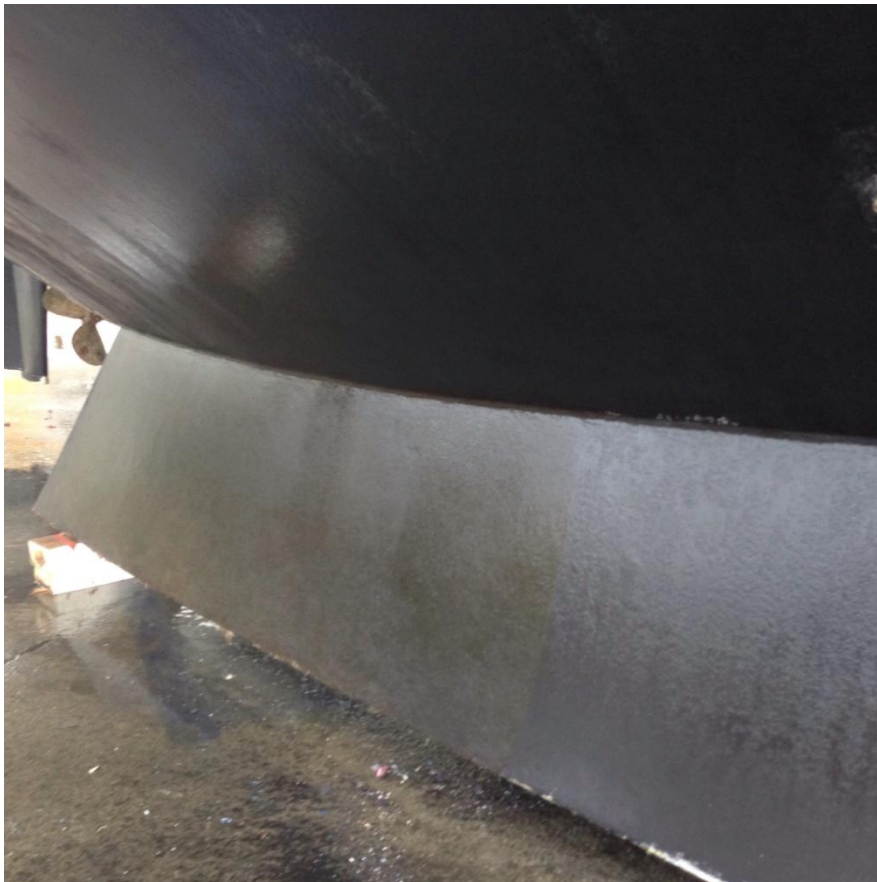
Der Epoxy-Anstrich, den wir als Grundierung und als Schutz vor Korrosion 2013 aufgebracht haben, ist noch hervorragend vorhanden. Nur an den Stellen der Kiele, die durch das

Trockenfallen Bodenkontakt hatten, ist der Anstrich beschädigt und wird jetzt ausgebessert. An diesen Stellen trat aber keine Korrosion auf. Die Opferanode hat ihren Job gut gemacht.

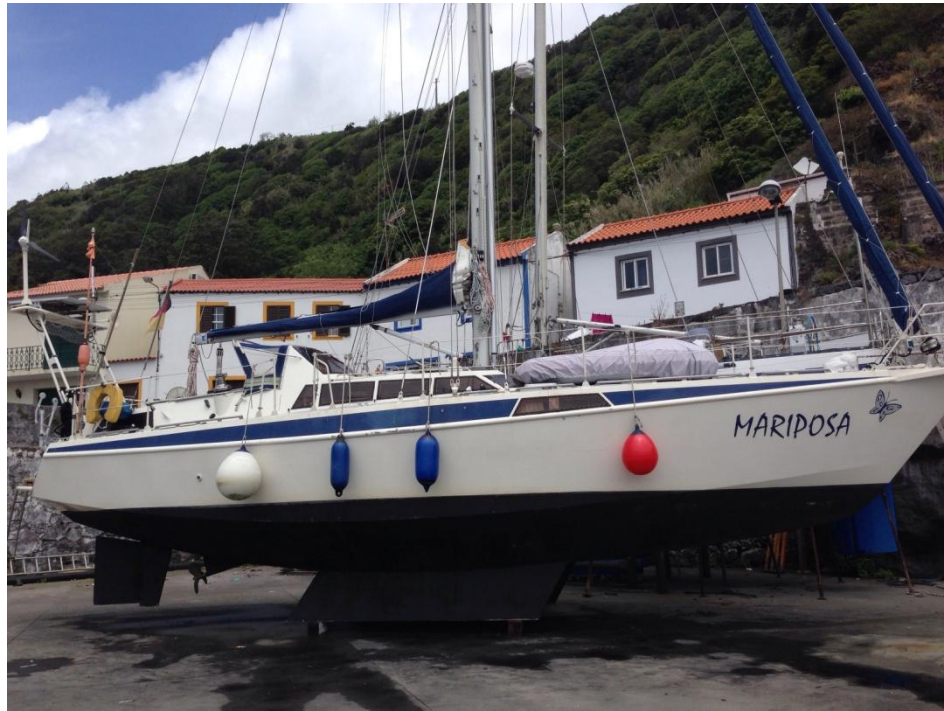
In dem o.g. Zeitraum haben wir auch nur eine einzige Opferanode (2,5 kg) am Rumpf verbraucht. Die war jetzt zu etwa 75 % verbraucht und wird gewechselt. Der geringe Verbrauch spricht für eine intakte Elektrik und für den guten UW-Schutz des Epoxy-Anstrichs.
