## **Kurzeinschätzung**

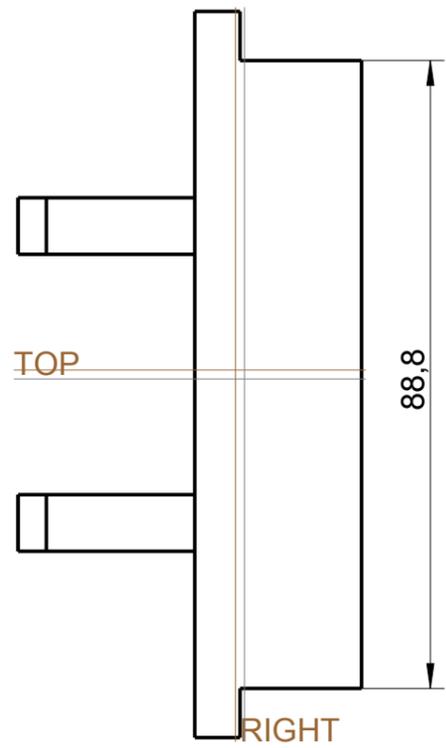
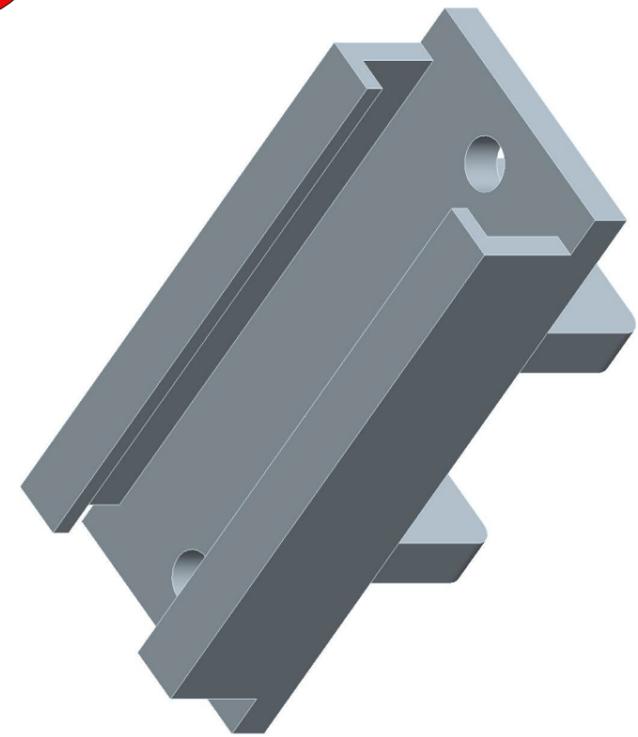
Problem 1

Am gesamten Bauteil wurde die Kerbwirkung in keinster Weise konstruktiv berücksichtigt, sämtliche gefährdeten Absätze sind mit scharfer Kerbe ausgeführt. Dies ist insbesondere bei Aluminiumbauteilen als äußerst kritisch anzusehen, zumal es sich hier um ein sicherheitsrelevantes Bauteil handelt, welches zudem auch noch schlagartige Belastung, durch harte Stöße des Baums ausgesetzt wird.

Das Bauteil wurde mit einer moderaten Belastung gerechnet (Faktor für Windböen wurde berücksichtigt). Auch das Netz zur FEM-Berechnung wurde nur mäßig fein gewählt, so dass lediglich die Spannungen im Kerbbereich und noch nicht die Mikrospannungen in der scharfen Kerbe erfasst worden. Diese würden noch weitaus höher sein um zu einem Dauerbruch führen.

Jedoch zeigen sich hier bereits Spannungen im Bereich von mehr als 208 MPa. Da der verwendete Werkstoff nicht genau bekannt ist, auch keine werkstofftechnischen Analysen durchgeführt wurden, ist jedoch aufgrund des Schadensbildes davon auszugehen, dass die 208 MPa deutlich oberhalb der Streckgrenze des verwendeten Werkstoffs liegen. Mir sind auch keine gängigen seewasserfesten Aluminiumwerkstoffe bekannt, die bei Berücksichtigung eines Faktors zur Darstellung der schlagartig wechselnden Belastung noch eine zulässige Spannung von 208 MPa erreichen würden.

Dies ist jedoch sowieso irrelevant, da es sich bei dem Schadensbild um einen Gewaltbruch mit deutlichen Biegespuren am Bauteil handelt. Dieses Bauteil wäre aber dauerhaft auszulegen, davon kann jedoch keine Rede sein.

Bei Bauteilen aus Aluminiumwerkstoffen wird in der Vergangenheit davon ausgegangen, dass sie bis zu ca. 131 MPa als dauerhaft gelten können, die FKM-Richtlinie geht sogar nur von einer zulässigen Spannung für Dauerfestigkeit von  $0,3 \cdot R_m$  aus. Wenn wir jetzt  $R_m$  mit 400 MPa für einen Aluminiumwerkstoff sehr hoch ansetzen, kommen wir lediglich auf 120 MPa.

Allein dies zeigt, dass dieses Bauteil komplett falsch, entgegen der geltenden Regeln der Technik (Kerbwirkung) ausgelegt und unterdimensioniert gestaltet wurde.
